## Saab 9-3

### Złe działanie systemu ostrzegania przed niezapięciem pasów.

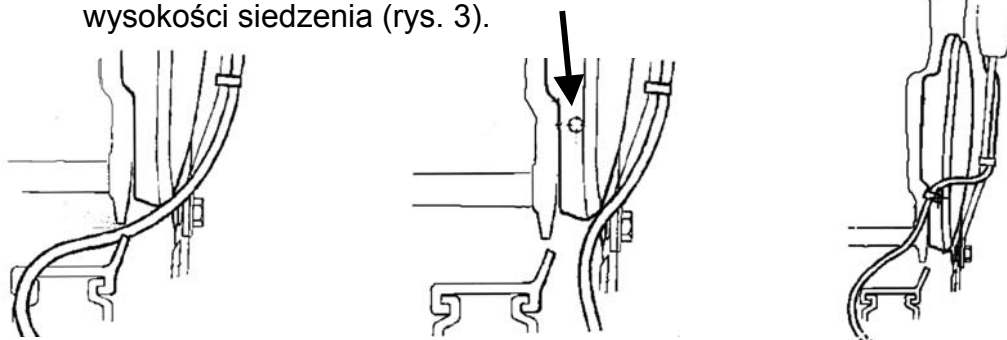
Jeśli użytkownik zgłasza, że źle działa funkcja ostrzegania o niezapięciu pasów, to możliwą przyczyną usterki jest uszkodzony kabel przy przednich siedzeniach. Sposób ich ułożenia powoduje, że są one uszkodzane przy ustawieniu siedzeń w najniższym położeniu (rys. 1). W celu usunięcia tego błędu należy po stwierdzeniu uszkodzenia kabla wymienić zamek pasa i zmienić ułożenie kabla. Jeśli uszkodzona została tylko izolacja kabla, trzeba sprawdzić kabel, naprawić izolację i również zmienić ułożenie kabla. W tym celu należy postępować następująco:

- Wymontować siedzenie, którego dotyczy awaria. Odczepić tylną listwę od konstrukcji siedzenia i rozłączyć połączenie wtyczkowe.
- Jeśli kable są uszkodzone odkręcić stary zamek pasa i przykręcić nowy (moment dokręcania 45 Nm),.
- Złączyć połączenie wtyczkowe.
- Zamontować listwę i wmontować siedzenie (moment dokręcania 24 Nm).
- W celu zamocowania kabla wywiercić otwór w osłonie siedzenia (6 mm, patrz rys. 2).
- Umocować kabel i sprawdzić, czy jest zabezpieczony przed uszkodzeniem, przez kilkukrotne przestawienie wysokości siedzenia (rys. 3).
