## Volkswagen

### Hałas z kolumny kierownicy.

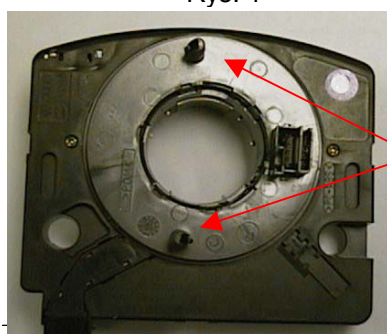
Rys. 3

Jeśli słyszalne są dźwięki ocierania albo klekotania z obszaru kolumny kierownicy, to ich przyczyna jest za duży lub za mały odstęp między kołem kierownicy a pierścieniem powrotnym (rys. 3). Jeśli odstęp ten jest za mały, pierścień ociera przy skręcaniu o koło kierownicy. Z kolei przy zbyt dużym odstępie haczyki zatrzaskowe nie są wystarczająco głęboko wciśnięte i zahaczają przy skręcaniu.

haczyki zatrzaskowe

W celu eliminacji tych hałasów trzeba ustawić wielkość odstępu. Sposób postępowania:
