## **Opel Astra-F/G, Vectra B, Calibra, Omega B z silnikami: C18XE, C18XEL, X20XEV**

### **Zapala się kontrolka silnika, wpisywany jest kod błędu P0340.**

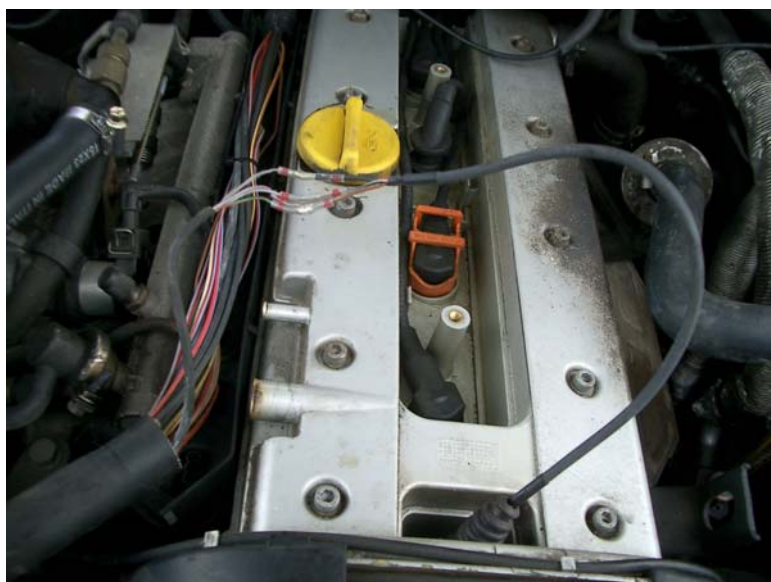
Przyczyną usterki objawiającej się zapaleniem się lampki silniki i wpisaniem do pamięci kodu błędu P0340 (czujnik pozycji wałka rozrządu, wiązka przewodów) może być nieprawidłowe połączenie pomiędzy czujnikiem wałka rozrządu i wtyczką podłączeniową. W celu usunięcia usterki należy wymienić czujnik wałka rozrządu i wtyczkę podłączeniową.

Numer katalogowy Hella dla zestawu naprawczego (czujnik i wtyczka): 6PU 009 121-311.
