Opel Vectra B, rok produkcji 1999 – 2002

Zapalenie się lampki kontrolnej poduszki powietrznej.

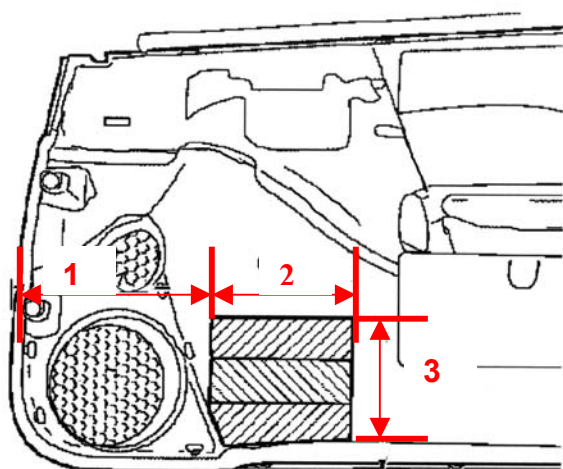
1 = 240 mm
2 = 150 mm
3 = 170 mm

widok tapicerki drzwi
od strony wewnętrznej

- Wymontować tapicerkę drzwi.
- W zaznaczonym miejscu umieścić izolację, w trzech pasach (zawsze zachodzących na siebie, ok. 2 mm) – patrz rysunek.
- Zamontować ponownie tapicerkę drzwi.
- Skasować pamięć błędów i sprawdzić, czy zgasła lampka kontrolna poduszki powietrznej.
