## **Citroen**

### **Xsara Picasso**

### **Wszystkie modele 2005–2011**

#### **Przełącznik kierunkowskazu nie powraca automatycznie do pozycji wyjściowej.**

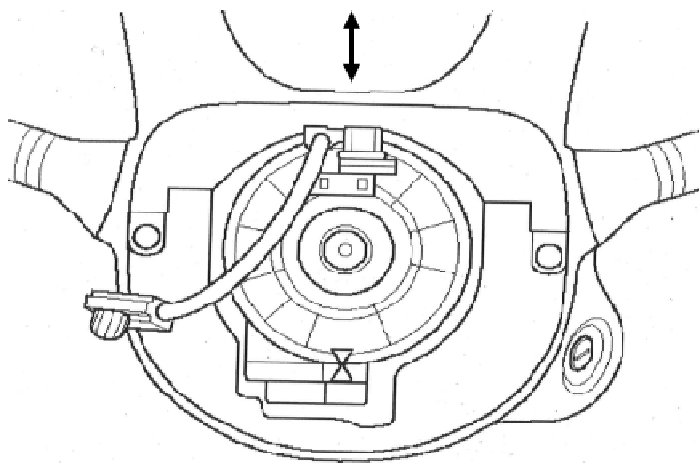
Jeśli w przypadku tych pojazdów przełącznik kierunkowskazu (dźwignia kierunkowskazu – automatyka powrotu) nie powraca automatycznie do pozycji wyjściowej, możliwe, że w kierownicy zamontowano błędnie/w niewłaściwej pozycji sprężynę śrubową. W ramach akcji korekcyjnej sprawdzić, czy przyłącze elektryczne sprężyny śrubowej w kierownicy znajduje się w pozycji „godzina 12” (patrz rysunek). Jeśli nie, poprawić pozycję montażu sprężyny śrubowej.

Wskazówka: montaż poduszki powietrznej kierowcy musi zostać przeprowadzony przez odpowiednio wykwalifikowanych pracowników.
