BMW da série 5 (E39) todos os modelos com caixa de velocidades automática

O veículo não arranca na posição P ou N do selector.

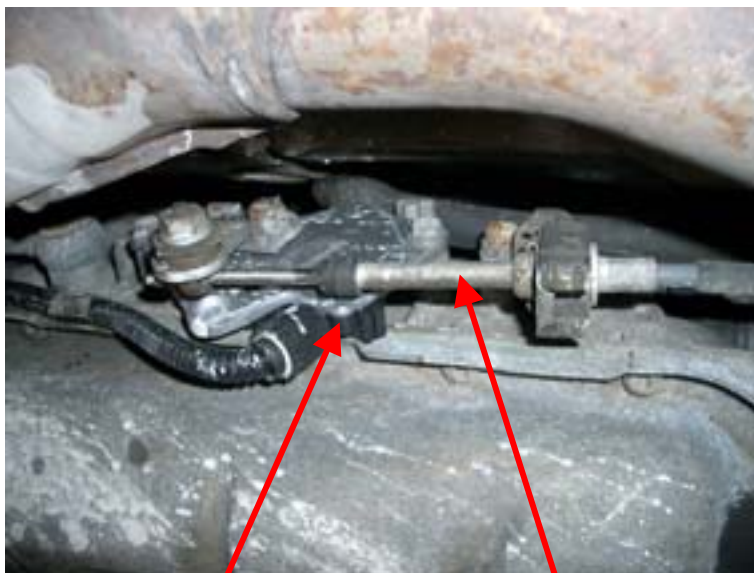
Se neste modelo surgirem queixas, de que o veículo não arranca com o selector na posição P ou N, uma causa provável poderá ser o interruptor da posição do selector.

Interruptor da posição
do selector

Cabo de comando

Para efectuar o diagnóstico, proceda do seguinte modo:

- (Se possível) consulte a memória de avarias do aparelho de comando da caixa de velocidades.
- Verifique a regulação do cabo de comando.

Se a regulação do cabo de comando estiver em ordem, o interruptor da posição do selector deverá ser substituído.
