## **Ford Ka** **Fabrico de 08/1996 – 01/2000**

### **Falha do fecho centralizado.**

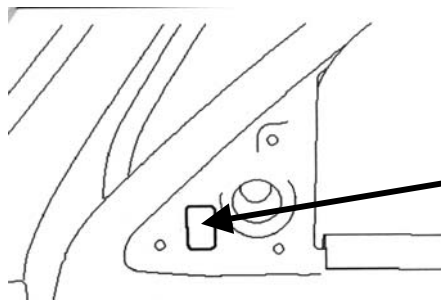
Abertura a vedar

- Desmonte o retrovisor esquerdo e a borracha de vedação exterior do vidro esquerdo.
- Cole fita cola impermeável (cerca de 3cm X 5cm, ver desenho) na abertura rectangular atrás do retrovisor.
- Substitua a borracha de vedação exterior do vidro por uma nova. Volte a montar o retrovisor.
