Mercedes Benz Classe C (W202)

A luz do airbag mantém-se permanentemente acesa

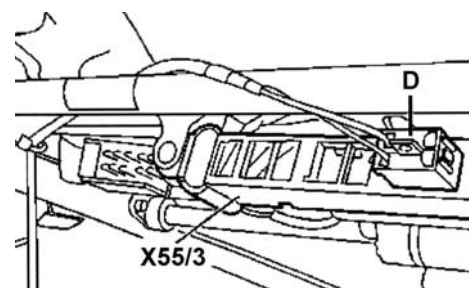
Fig. 1

Se surgir uma reclamação do tipo acima mencionado, a causa poderá ser uma ficha solta. Devido a cabos mal colocados, ao regular os bancos, as ligações das fichas (D) na faixa de ligações de contactos à esquerda (X55/3) ou à direita (X55/4) que se encontram debaixo do banco (Fig. 1), podem soltar-se da faixa de ligações de contactos. Neste caso, é necessário colocar correctamente os cabos. Além disso, podem encontrar-se memorizados os códigos de falha 5 ou 6.

- Remova as fichas dos cabos das faixas de ligações de contactos.
- Meça o comprimento dos cabos desde a ficha à entrada no tapete.
- Se for necessário corrija o comprimento dos cabos (Fig. 2).
- Após a verificação ou após a correcção dos cabos, volte a fixá-los com precintas na canalização para os cabos.
- Apague a memória de avarias.

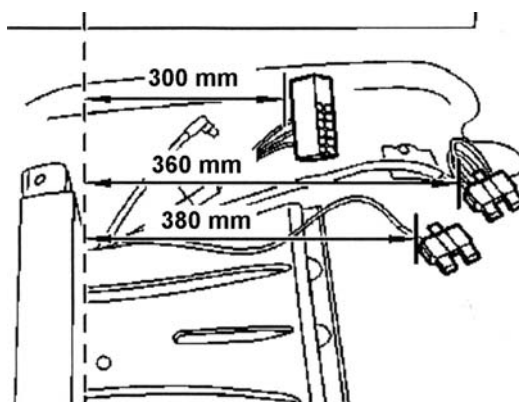
Fig. 2

300 mm :

Cablagem para a regulação eléctrica do banco

360 mm:

Cablagem para o fecho do cinto

380 mm:

Cablagem para banco aquecido
