## Mercedes W124

### Avaria do rádio

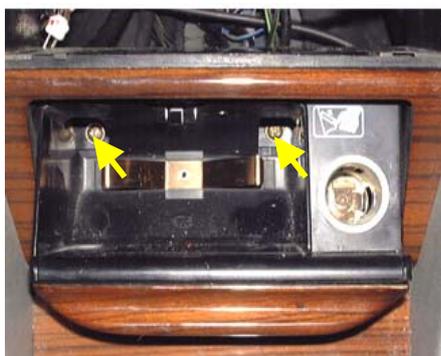
Figura 1

- Remover o cinzeiro
- Remover o encaixe do cinzeiro desaparafusando os dois parafusos (Figura 1)
- Retirar a barra de decoração
- Desmontar o encaixe do cinzeiro juntamente com o isqueiro
- Controlar a ligação do cabo no isqueiro e, se necessário, reparar (Figura 2)
- Controlar o funcionamento do rádio

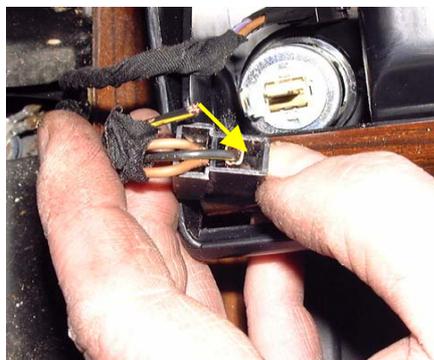
Figura 2

Uma vez que a alimentação de corrente (positivo ligado = term. 15) do rádio é retirada separadamente da corrente do isqueiro e, visto que, esta ligação por vezes rompe (Figura 2), não é suficiente efectuar um controlo visual/de funcionamento do fusível ou do isqueiro para detectar a falha.
