Opel Corsa-C Fabrico 2001-2002 Todos os modelos

Entrada de água no espaço para os pés, do lado esquerdo

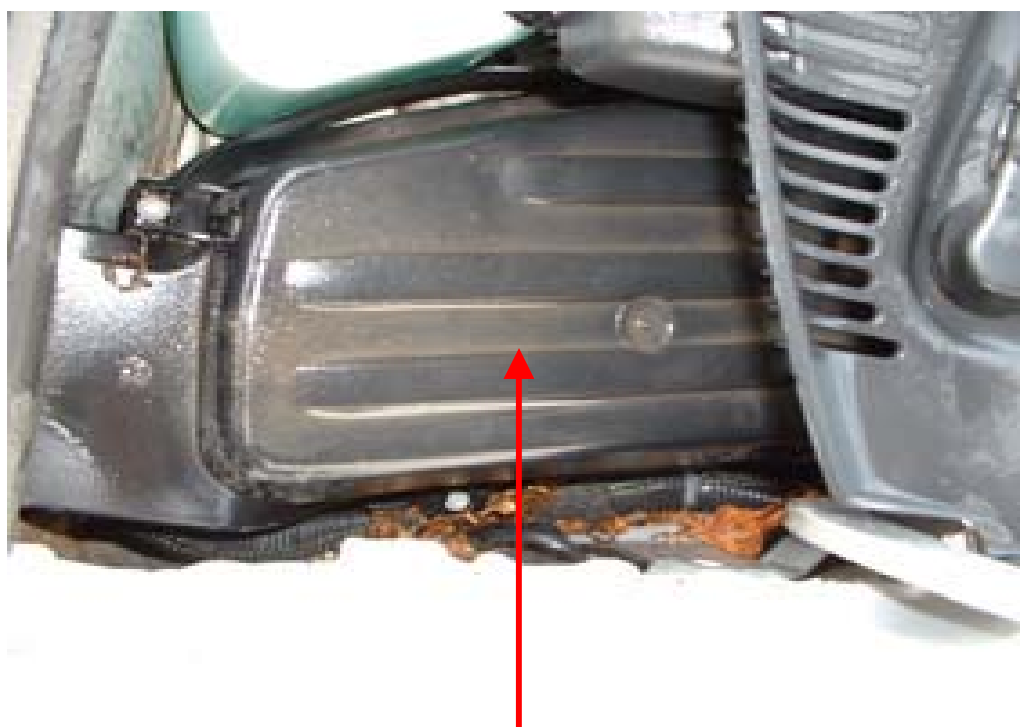
Cobertura da caixa do relé

Se surgirem reclamações nestas viaturas, de que entra água no espaço para os pés do lado do condutor, uma causa provável poderá ser a caixa do relé não estar bem aparafusada.

Para eliminar a avaria, é necessário apertar novamente os parafusos da cobertura do relé.
