Opel

Com os motores Y20DTH / Y20DTR

Funcionamento defeituoso da válvula RGE

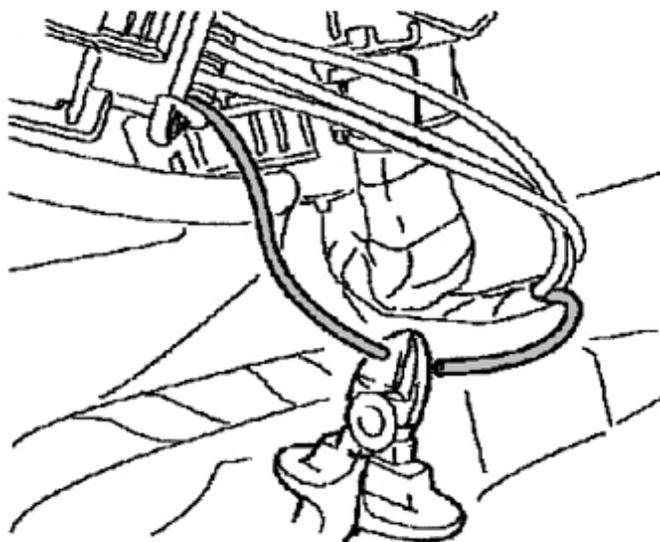
Fig. 1

Se surgir uma reclamação do tipo acima mencionado, uma possível causa pode ser um contacto defeituoso.

Adicionalmente, é ainda memorizado o código de avaria P 0400 (C) e /ou o código de avaria P 0400 (9). Além disso, a viatura avança para a marcha de emergência.

- Cortar o cabo (0,5 / cinza-preto) que vai desde o posto de conectores 4 na válvula RGE eléctrica até à ligação 19 na válvula da bomba. Cortar o cabo aprox. 20 mm atrás da ficha da válvula RGE (ver figura 1). Neste contexto, não se deve soltar, sob quaisquer circunstâncias, a ficha da bomba.
- De seguida, isolar as extremidades dos cabos com fita isoladora à prova de água e fixar no chicote de fios
