# Boletim Informativo

## Opel Insignia Ano de construção: 2009

### Regulação da altura do banco com defeito

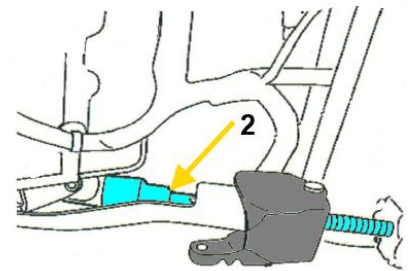
Se no veículo acima mencionado a regulação da altura do banco estiver com defeito, poderá haver um bloqueio do fuso de regulação.

O motor para a regulação da altura do banco pode bloquear entre o fuso e o batente de plástico.

Uma anilha adicional (1) poderá ser uma solução.

- Desmontar o banco
- Desapertar e desenroscar o parafuso (2)
- Utilizar uma anilha (1) com as medidas 6,4 x 18 x 1,6 (n.º OE 11035613)
- Lubrificar com um lubrificante especial (n.º OE 13329237)
- Enroscar o parafuso (2) e apertar com 10 Nm
- Montar o banco
