## **Opel Vectra C Caravan** **Ano de construção de 2004 até** **28.02.2005** **Todas as viaturas com porta traseira** **eléctrica**

### **Porta traseira defeituosa/ porta traseira não fecha**

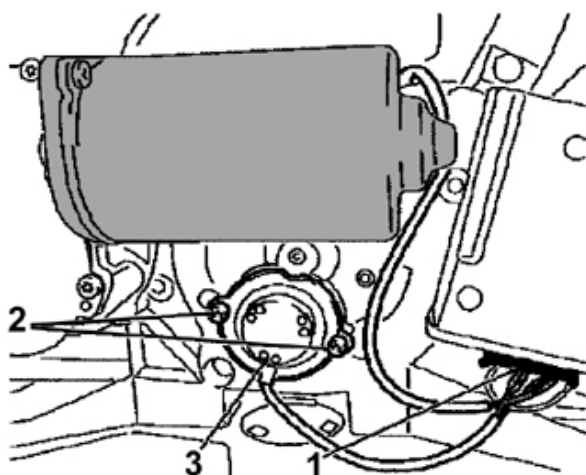
Fig. 1

Se surgir uma reclamação do tipo acima mencionado, uma possível causa pode ser um potenciómetro com defeito, que é responsável pelo fecho da porta. Após o accionamento, a porta traseira pára após cerca de 2/3 do processo de fecho. Neste caso proceder do seguinte modo:

- Desligar os bornes da bateria.
- Desmontar o revestimento do porta-bagagens.
- Desmontar o potenciómetro. Para tal, remover a ficha F9 □ 34 (ver figura 1 ponto 1). De seguida, desmontar os parafusos (ver figura 1 ponto 2) e retirar o potenciómetro (ver figura 1 ponto 3).
- Abrir o dispositivo de bloqueio na ficha. (ver figura 2). **Atenção!** Anote as cores dos cabos e os postos dos conectores dos contactos.
- Desbloquear os 3 contactos indicados (ver figura 3) com uma ferramenta adequada e extrair da ficha.
- Encaixar os contactos do novo potenciómetro novamente na ficha. Os contactos devem encaixar audivelmente.
- De seguida voltar a montar a ficha.
- Montar o potenciómetro e ligar de novo a ficha.
- Ligar a bateria.

- Posteriormente, fechar e abrir a porta traseira 5x manualmente.
- Em seguida, fechar a porta traseira 2x automaticamente.
- Caso o funcionamento esteja perfeito, montar de novo todas as peças desmontadas na ordem inversa.
