## Opel Vectra C e Signum Ano de construção 2004

### Avaria do motor de arranque

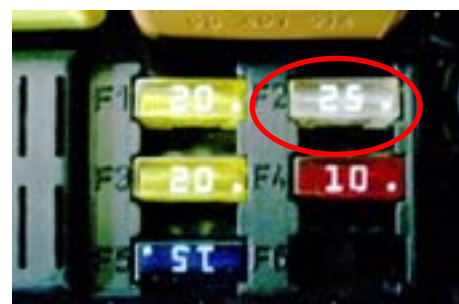
Fig. 2

- Desligar a ignição.
- Corrigir a posição do terminal do cabo no motor de arranque (figura 1).
- Substituir o fusível F 2 (25 amperes). Este fusível encontra-se no compartimento do motor, à frente, lado direito, por baixo da cobertura de plástico (Fig. 2).

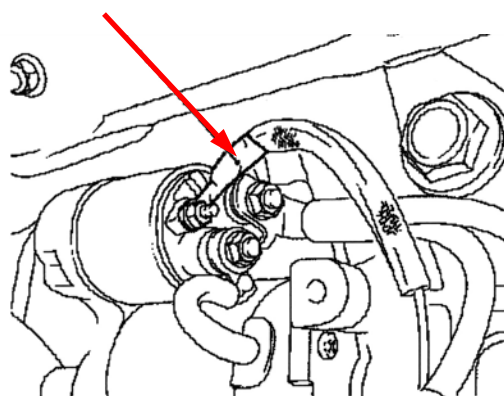
Fig. 1

Se surgir uma reclamação do tipo acima mencionado, a causa pode residir num fusível com defeito. Devido a um terminal do cabo incorrectamente montado (está torcido em cerca de 180°), ocorre um curto-circuito entre o terminal 50 e a chapa de protecção térmica. Consequentemente, o fusível F 2 queima.
