## Peugeot 106 Ano de construção de 01.1997 até 12.1998

### A luz do airbag acende

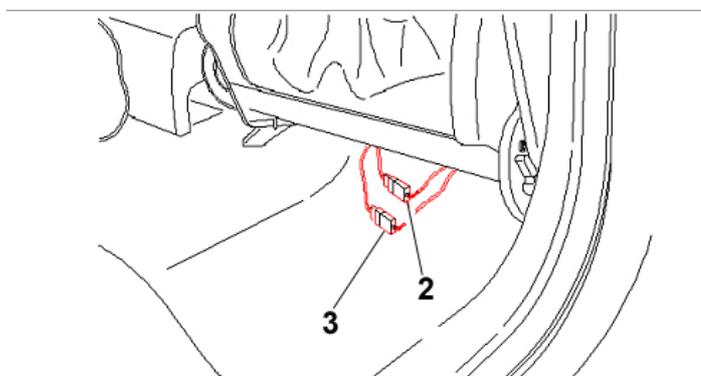
Fig. 1

- As fichas do chicote de cabos encontram-se debaixo do assento.
- Desligar a ficha (laranja) do chicote de cabos do esticador do cinto de segurança (ver figura 1 ponto 2).
- Desligar a ficha do chicote de cabos do airbag lateral (ver figura 1 ponto 3).

Se surgir uma reclamação do tipo acima mencionado, a origem do problema poderá residir numa anomalia nas fichas do chicote de cabos do airbag /cinto de segurança. Neste caso proceder do seguinte modo:

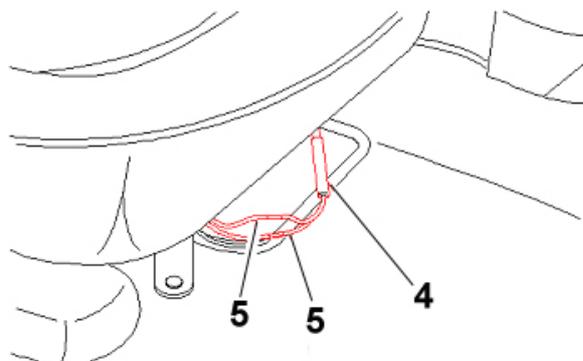
Fig. 2

- Cortar as fichas dos cabos.
- Descarnar os cabos até aprox. 15 mm.
- Puxar o tubo termoretráctil sobre os cabos (ver figura 2 ponto 4).
- Ligar então os cabos com as conexões especiais (a

encomendar através do fabricante automóvel).

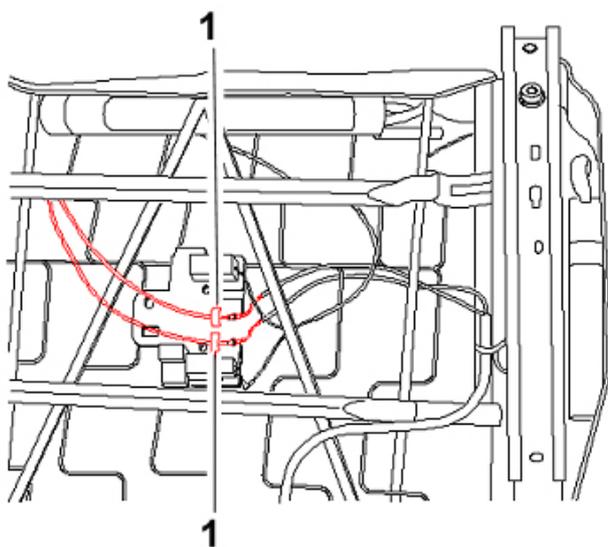
Fig. 3

- Em seguida, empurrar o tubo termoretráctil sobre o conector e proceder à retracção do mesmo utilizando um secador de ar quente.
- Fixar ambos os chicotes de cabos com a braçadeira de cabos sob o assento (ver figura 3 ponto 1).

Efectuar estes procedimentos para ambos os assentos.  
Em seguida, apagar a memória de avarias.
