## **Boletim Informativo**

# Peugeot 306 A partir do ano de construção 02.1996

### A luz do airbag acende

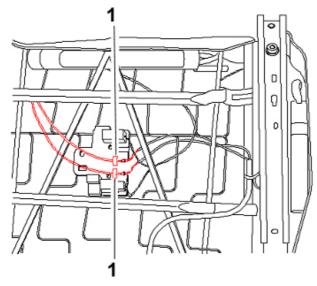
Fig. 3

- Em seguida, empurrar o tubo termoretráctil sobre o conector e proceder à retracção do mesmo utilizando um secador de ar quente.
- Fixar ambos os chicotes de cabos com a braçadeira de cabos sob o assento (ver fig. 3 ponto 1).

Efectuar estes procedimentos para ambos os assentos. Em seguida, apagar a memória de avarias.
