Saab 9-3 Cabrio Ano de construção 1998 - 2000

Avaria da capota eléctrica.

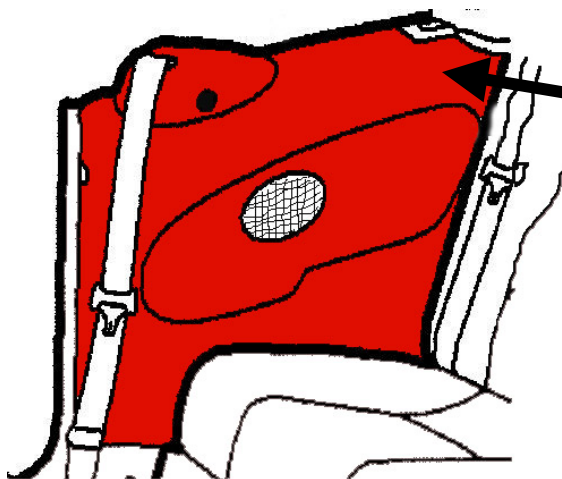
Revestimento lateral (lado direito)

Se, nestes veículos, for relatado que a capota eléctrica não funciona ou que pára durante a abertura ou fechamento, uma possível causa é um microinterruptor com defeito do fecho da capota. Na memória de avarias podem estar simultaneamente registados os códigos de avaria B2025, B2026, B2030, B2031. Para eliminar a avaria é necessário substituir o microinterruptor com defeito. No veículo encontra-se um microinterruptor à direita e à esquerda atrás do revestimento lateral traseiro. Para substituir o microinterruptor, desmontar o revestimento lateral traseiro.

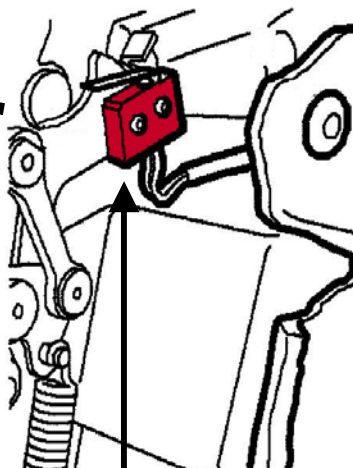
Microinterruptor
