VW Golf 3 (1H)

Painel de instrumentos / Interruptor do aquecimento do vidro traseiro: funções não plausíveis

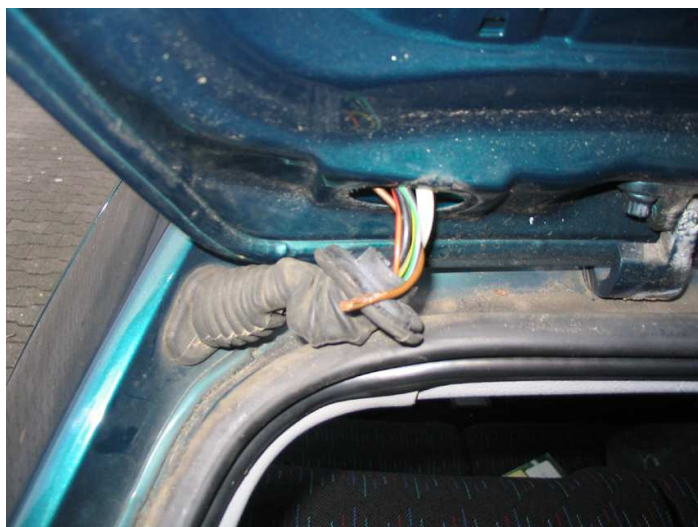
A causa disso pode ser uma ruptura de cabo na zona da passagem do cabo da tampa traseira (figura). Caso seja detectada a existência de cabos com ruptura ou isolamentos avariados após a retirada da passagem do cabo, o funcionamento correcto da iluminação poderá ser restabelecido se executar uma reparação apropriada.
