VW T4 com ABS, fabricado até 04.2000

A luz indicadora de desgaste da guarnição dos calços dos travões encontra-se permanentemente acesa

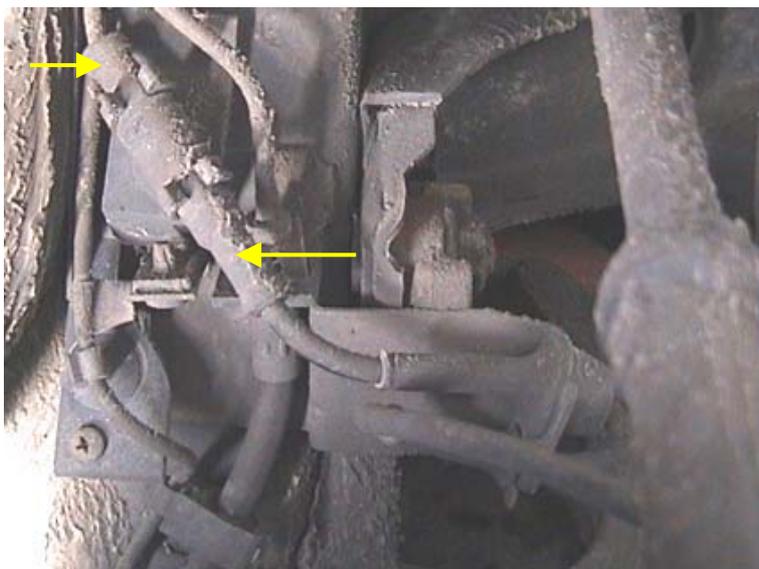
Nas viaturas acima referidas pode suceder que, devido ao cabo indicador de desgaste da guarnição dos calços dos travões ser demasiado curto ou se encontrar incorrectamente fixo (ver figura) no chicote de cabos do sistema de ABS, a lâmpada de aviso permaneça constantemente acesa. As viaturas com um chassis de 15 polegadas dispõem de um cabo (em frente, do lado esquerdo) e as viaturas com um chassis de 16 polegadas dispõem de dois cabos (em frente, do lado esquerdo e do lado direito) para a indicação de desgaste da guarnição dos calços dos travões. Quando verificar o estado do cabo ou proceder a uma extensão do mesmo, tenha em atenção que o comprimento do cabo tem que ser compatível com o ângulo de viragem completo das rodas. É igualmente importante que, a zona de reparação seja isolada contra uma eventual penetração de humidade (com manga termoretráctil, fita de fibra, ou semelhantes).
