## **Alfa Romeo 147, todas as versões com airbags laterais**

### **A luz do airbag acende-se**

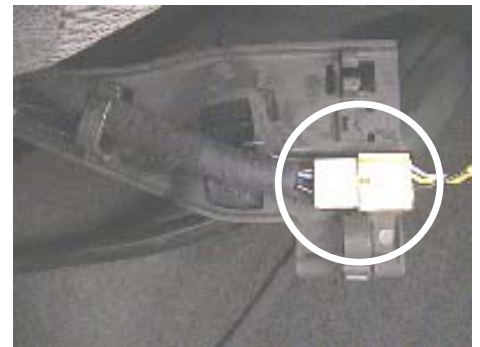
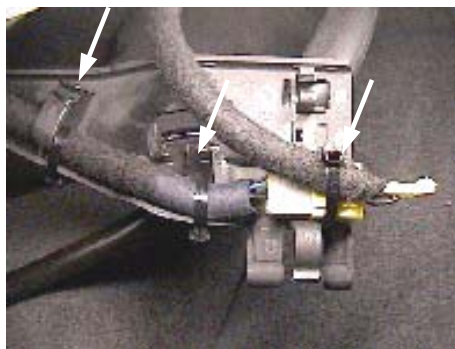
Se surgirem reclamações do tipo acima mencionado, a causa poderá ser a ficha do cabo do airbag (ver figura). Com a alteração da posição do banco, a ligação da ficha é sobrecarregada porque é esticada. Devido a um deslocamento incorrecto ou a uma fixação deficiente do cabo, a ligação da ficha solta-se e o contacto eléctrico é interrompido.

- Desconecte o pólo negativo da bateria
- Separe o dispositivo de fixação do cabo, da parte inferior do quadro do banco através de uma rotação para a frente e desprendendo-o no centro de rotação
- Reconecte a ligação, pressionando a ligação da ficha
- De seguida deverá dispor a cablagem em conformidade com o ilustrado na figura e fixá-la com abraçadeiras de plástico.

- Volte a montar o dispositivo de fixação na ordem inversa
- Execute este trabalho também no segundo banco da frente
- Ligue a bateria e apague a memória de avarias
