## **BMW da série 3 (E 46) com memória dos bancos**

### **Ajuste do espelho exterior inexacto**

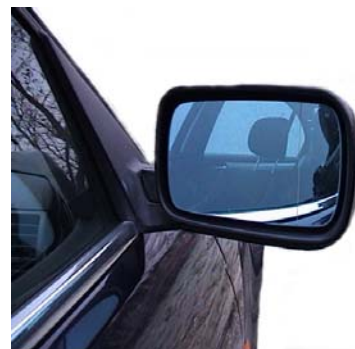
Ao inserir a marcha atrás, o espelho do lado do passageiro baixa tanto que o passeio se torna visível. Ao inserir a primeira, o espelho volta para a posição original. Nestas viaturas pode, no entanto, suceder que devido a desvios mecânicos do mecanismo do espelho já não haja um novo ajuste exacto do espelho.

A posição altera-se em cada nova operação, cerca de 2° para cima. Só depois de se accionar o interruptor da posição da memória dos bancos é que o espelho volta à posição original.

Neste caso, o aparelho de comando (memória do espelho) no lado do passageiro tem que ser substituído. Para substituir o aparelho de comando, é necessário desmontar o revestimento da porta.
