Chrysler Voyager II (GS) Ano de construção: 1995 - 2001 Motor: 3,3 i

Caixa de velocidades automática não funciona / Avaria do velocímetro

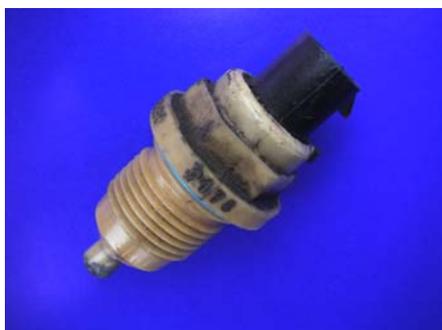
Figura 1

Se nos veículos acima referidos as mudanças D, 3 e L da caixa de velocidades automática não funcionem "para cima" e se, simultaneamente, o velocímetro avariar, esta avaria pode estar relacionada com um sensor de velocidade (figura 1). Antes de proceder à substituição do sensor de velocidade situado na parte frontal da caixa de velocidades (acima do cárter do óleo, figura 2) deve-se verificar igualmente a cablagem e a ficha. A melhor maneira de aceder ao sensor é por baixo (chassis). De modo a facilitar o acesso, o conjunto de cabos instalado deve ser deslocado para a esquerda após retirar as fitas de fixação. O novo sensor deve ser fixado com um binário de aperto de 7 Nm. O conjunto de cabos deve ser novamente colocado na sua posição inicial e devidamente fixado.
