Mercedes Benz Classe C (W 208), Classe E (W 210) Ano de 1998 Com motores 112,113

Painel de instrumentos combinado indica „Sensor do óleo defeituoso”

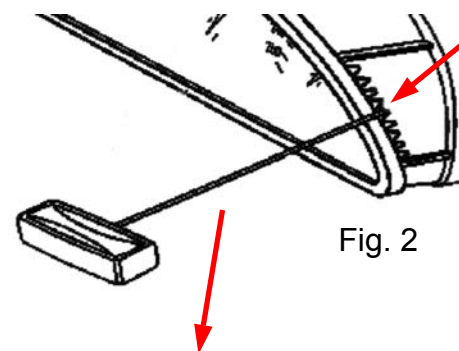
- Desligue a bateria.
- Solte o bloqueio do volante, e puxe o volante completamente para fora.
- Introduza dois ganchos (ver fig. 1), aproximadamente 8 cm, à direita e à esquerda, entre o painel de instrumentos combinado e o painel de instrumentos (os ganchos podem ser feitos num arame resistente, por exemplo arame de soldar).
- De seguida, rode os ganchos cerca de 90° para dentro.
- Depois, retire os ganchos, até engrenarem na nervura do painel de instrumentos combinado (Fig. 2).
- Alternadamente, ora com o gancho direito, ora com o esquerdo, retire cuidadosamente o painel de instrumentos combinado.
- Desbloqueie e retire as ligações eléctricas.
- Ligue o novo painel de instrumentos combinado e volte a fixar as peças na ordem inversa.

Se surgir uma reclamação do tipo acima mencionado, a causa poderá ser uma avaria do painel de instrumentos combinado. O aviso surge logo a seguir ao arranque do motor. No entanto, não são memorizados códigos de avaria. Neste caso, é necessário substituir o painel de instrumentos combinado.
