Mercedes-Benz 170 (SLK) 202 (Classe C) 208 (CLK) 210 (Classe E) com caixa de velocidades automática

O selector está bloqueado.

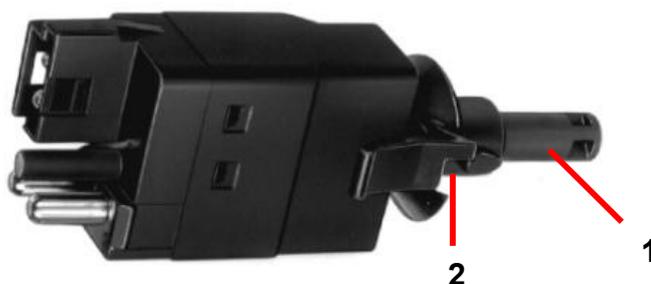
- Extraia por completo (1) o pino de accionamento do interruptor das luzes dos travões.
- Carregue no pedal do travão.
- Coloque e rode o interruptor das luzes dos travões no suporte, até que o dispositivo de bloqueio (2) encaixe.
- Liberte o pedal do travão. O percurso de accionamento regula-se automaticamente.

Se houver reclamações nestes veículos de que o selector não sai da posição de P (parking) (mesmo calcando o pedal do travão), a causa provável é uma avaria do interruptor das luzes dos travões. Neste caso, o módulo do selector não recebe sinal do interruptor da luzes dos travões. Na memória de avarias do módulo do selector não consta nenhuma falha. Para eliminar a falha, o interruptor da luzes dos travões deve ser substituído. Para tal, proceda do seguinte modo:

- Desmonte o revestimento debaixo do volante.
- Desligue a ficha do interruptor das luzes dos travões.
- Rode o interruptor das luzes dos travões e remova-o.
