Opel Agila, ano de fabrico 2001-2003 com motores Z10XE | Z12XE

Motor não tem potência e emite ruído de sacudidas

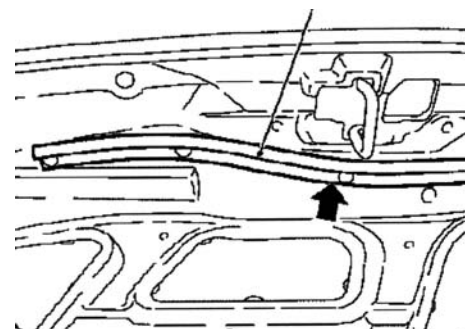
Fig. 1

Se surgirem queixas relativamente aos defeitos referidos, uma possível causa poderá ser um medidor de massa de ar danificado. Adicionalmente, é memorizado o código de avaria P0170 (Avaria preparação de mistura). Água pulverizada é aspirada através do sistema de aspiração e destrói a membrana do sensor do medidor de massa de ar. Nestas circunstâncias é necessário renovar o medidor de massa de ar e instalar uma vedação adicional por baixo do capot.

- Renovar o medidor de massa de ar.
- Separar a vedação do capot até ao terceiro clip de fixação e cortá-la (ver fig. 1).
- Fixar a nova vedação com ambos os clips de fixação no capot (ver fig. 2). Atenção à superfície colante da vedação que tem de ser pressionada continuamente contra o capot.
- Apagar a memória de avarias.
