Boletim Informativo

Opel

Astra J

A luz de controlo do airbag acende

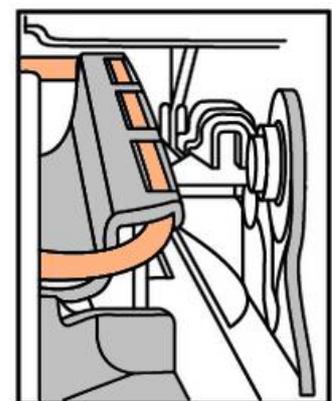
Figura 1

Este erro pode dever-se a um dano na cablagem do sistema de airbag (na zona do carril da regulação dianteira do banco).

Uma cablagem incorretamente instalada (marcação na figura 1) pode danificar a cablagem.

- Substituir a unidade do tensor do cinto de segurança
- Instalar a cablagem de novo e fixar (prestar atenção a uma instalação correta da cablagem)
