Opel

Opel Corsa C

A partir do ano de fabrico: 2003

Falha esporádica do painel de instrumentos.

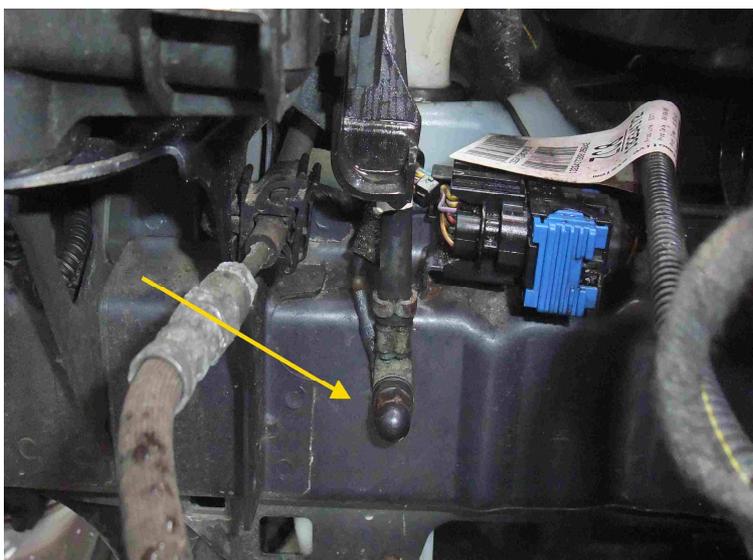
Verificar o ponto da massa no chassis, no compartimento do motor (ver foto). Verificar se a porca de capa está corretamente apertada e se as ligações do cabo estão corroídas e apertadas.

Se as ligações do cabo de massa estiverem soltas, deve-se montar uma arruela elástica/ anilha de mola, de modo a assegurar a ligação de massa.
