## **Opel Corsa C e Corsa C Combo Opel Agila A partir do ano de construção 2004 Todos com motor de 1,3 L CDTI**

### **O motor não desenvolve a potência total**

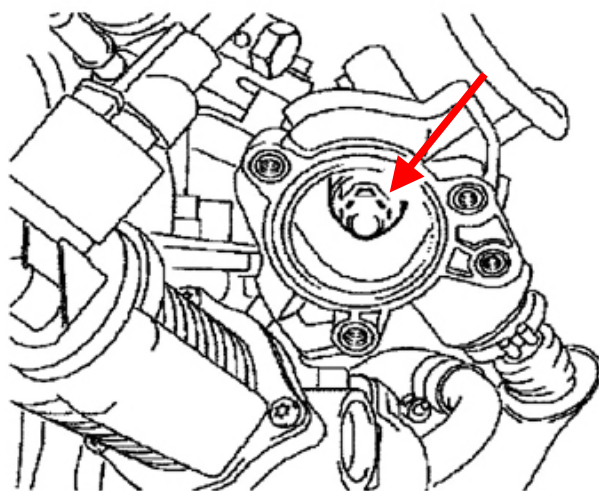
Se for apresentada uma reclamação do tipo acima mencionado, o problema poderá estar relacionado com o difusor RGE. Para além disso, também poderá ser activada a luz de controlo do motor e ser memorizado na unidade de comando do motor o código de avaria P 0400 (Recirculação dos gases de escape - funcionamento defeituoso, taxa de fluxo). Devido à acumulação de resíduos não queimados derivados da exaustão dos gases de escape pode ocorrer uma obstrução do difusor RGE. Neste caso é necessário proceder à limpeza do difusor. O difusor é uma componente do tubo de aspiração (ver figura).
