Opel Astra-F/G, Vectra B, Calibra, Omega B com motor: C18XE, C18XEL, X20XEV

A luz de controlo do motor acende-se e surge o código de avaria P0340 no módulo de comando.

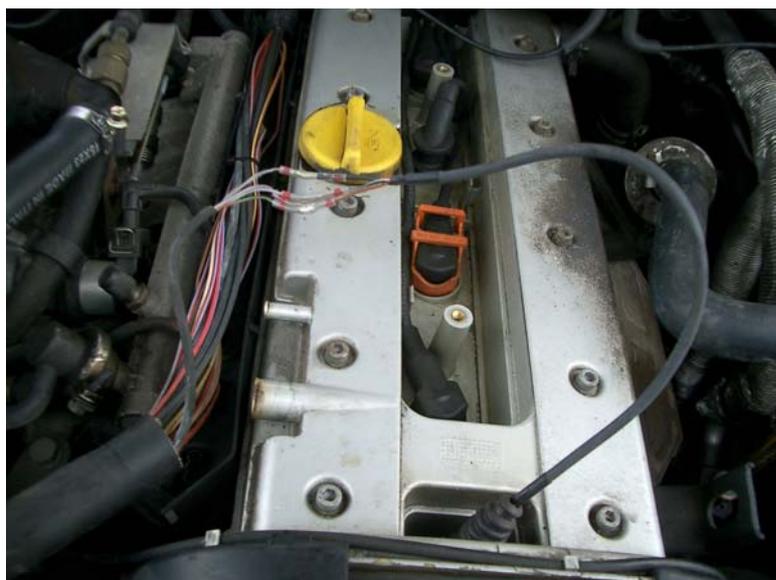
Se surgirem reclamações nestes veículos, de que a luz de controlo do motor se acende e se encontra memorizado o código de avaria P0340 (Sensor da posição da árvore de cames, cablagem) no módulo de comando, a causa poderá ser uma má ligação entre o sensor da árvore de cames e a ficha. Para eliminar a falha, é necessário substituir o sensor da árvore de cames e a ficha.

A referência do artigo Hella para o kit de reparação (sensor e ficha) é a seguinte: 6PU 009 121-311.
