## Opel Vectra B Fabrico 1999 - 2002

### A luz de controlo do airbag acende

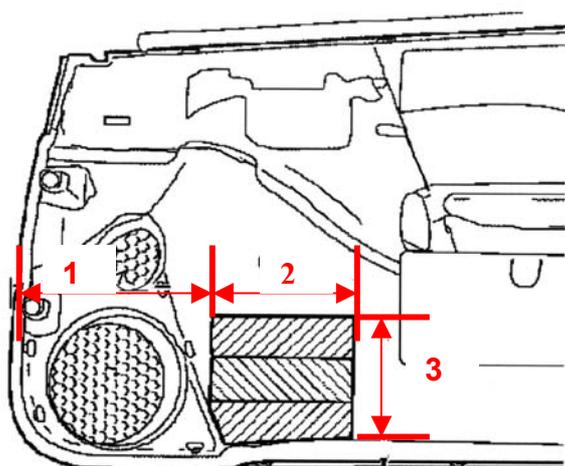
Vista interior do revestimento da porta

1 = 240 mm  
2 = 150 mm  
3 = 170 mm

- Desmonte o revestimento da porta.
- Coloque o isolamento em 3 faixas (cada uma deve sobrepor-se à outra cerca de 2 mm) no zona marcada (ver a figura).
- Voltar a montar o revestimento da porta.
- Apague a memória de avarias e certifique-se que a luz de controlo do airbag se apagou.
