## VW

### Passat (3B, 35i)

## Com painel de instrumentos combinado

### Diversas falhas de funcionamento

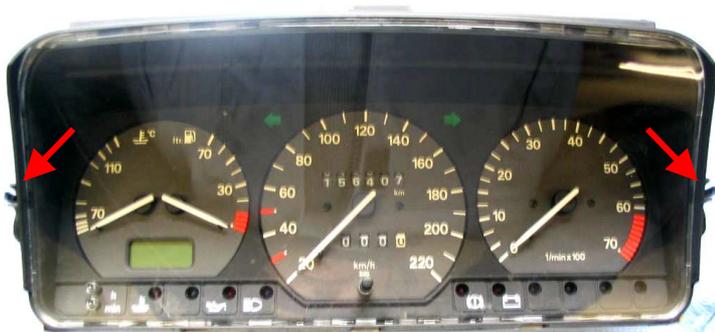
Figura 1

- Remover 2 parafusos da cobertura de plástico (figura 1), remover a cobertura
- Retirar o indicador da temperatura/da reserva do combustível e o conta-rotações
- Retirar os 4 parafusos do velocímetro e remover o velocímetro (figura 2)
- Remover o parafuso que se encontra no estabilizador de tensão e o parafuso que se encontra ao lado do mesmo (figura 3)

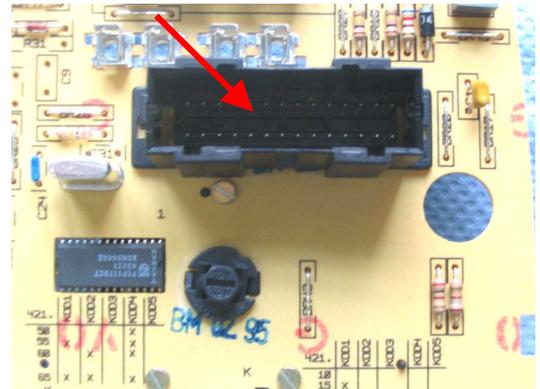
Figura 4

- Extrair cuidadosamente a platina, pressionando levemente por trás, tendo atenção aos ressaltos de retenção internos
- Verificar os pinos de ligação responsáveis pelo alojamento da ficha central (figura 4)
- Controlar os pontos de solda da ficha de ligação central com uma lupa (fig. 5+6) e, eventualmente, aplicar mais solda
- Montar o painel de instrumentos combinado na ordem inversa
- Montar o painel de instrumentos combinado na viatura
- Efectuar o teste de funcionamento

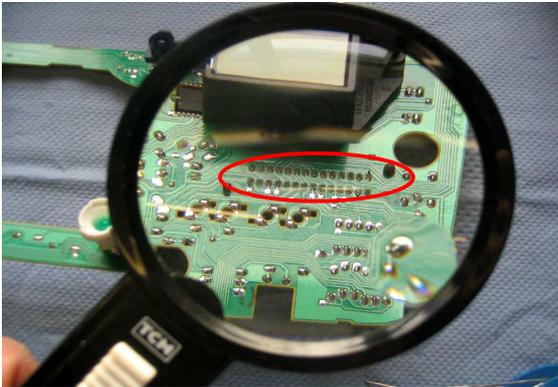
Figura 5

Se, nos veículos acima referidos, ocorrerem diversas falhas de funcionamento no painel de instrumentos combinado, uma possível causa é uma ligação de solda defeituosa entre a ficha central e a platina. As falhas de funcionamento podem ser as seguintes:
