Audi A4 (B6)

Ano de construção de 11.2000 até 06.2004

Todas as viaturas com faróis de xénon e lâmpada D1S

Avaria dos faróis de xénon

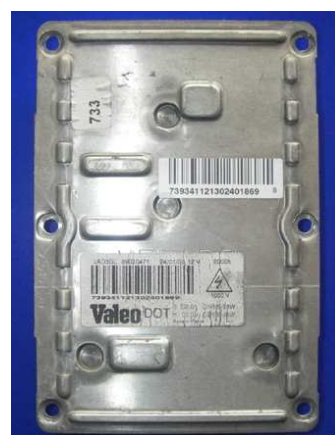
- Medir a alimentação de corrente no farol. Do lado do passageiro entre o PINO 5 (amarelo-branco) e o PINO 10 (castanho). Do lado do condutor entre o PINO 5 (amarelo-preto) e o PINO 10 (castanho).
- Controlar a passagem da cablagem interna no farol (os dois cabos da ficha central para o balastro).
- Controlar o bom funcionamento da lâmpada de xénon, por ex., através da montagem noutro farol.
- Se estes testes não apresentarem quaisquer falhas pode proceder à substituição do balastro (ver Fig.). Este está aparafusado na parte traseira do farol.
