## **Citroen Berlingo Ano de fabrico 2002-2008**

### **Avaria dos médios**

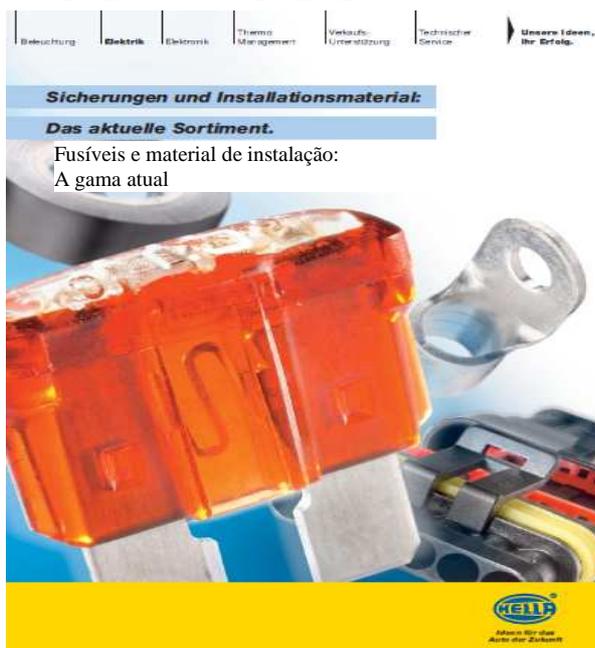
Se o cliente reclamar o erro supracitado, a causa para o erro pode ser uma cablagem danificada. Além disso, podem também ocorrer avarias elétricas/falhas de funcionamento. A cablagem estende-se desde a caixa de fusíveis no compartimento do motor (à frente na esquerda), passando por um canal de cabos na caixa da roda, até aos faróis. Devido à falta de uma camada protetora adequada, nesta abertura ocorre a danificação da cablagem, causada por vibrações e conseqüente abrasão. O resultado serão os erros supracitados. Neste caso é necessário reparar os pontos danificados na cablagem. Por fim, proteger a cablagem na zona do canal de cabos com um tubo protetor, de modo a evitar novos pontos de abrasão. Em baixo segue-se uma pequena listagem de tubos de proteção. Informações detalhadas sobre o material de instalação podem ser consultadas na brochura Hella com a referência 9Z2 999 029-115.
