## Mercedes Benz Classe C (W 203)

### Falha dos piscas frontais.

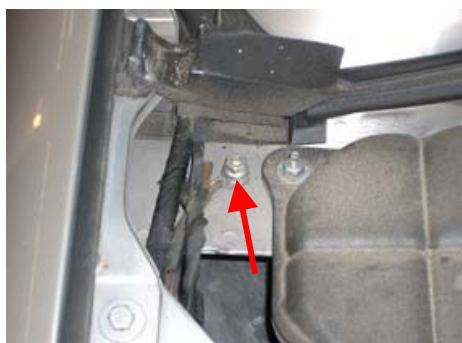
Ponto de massa direita

- Desmonte o casquilho do pisca-pisca da caixa do farol.
- Remova a ficha do farol.
- Retire cablagem de ligação lateral do pisca-pisca da ficha (lado direito – pino 1 cabo verde/preto, lado esquerdo – contacto 1 cabo branco/preto). Feche a abertura na ficha com um bujão cego.
- Coloque a cablagem de ligação na ficha de reparação para o pisca-pisca. Ligue o cabo de massa no ponto de massa lateral (figura).
- Coloque a cablagem nova do casquilho do pisca-pisca e bloqueie-a com precintas.
- Coloque o pisca na caixa do farol.
- Verifique o funcionamento.

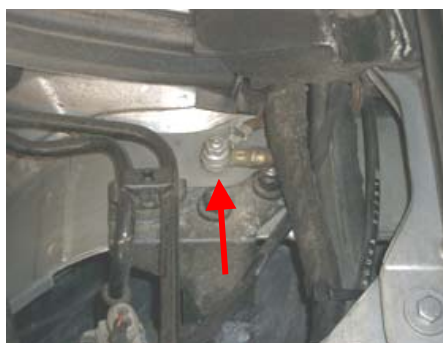
Ponto de massa esquerda
