Opel Corsa-B, a partir do ano de construção 1993
Tigra, a partir do ano de construção 1995
Astra-F, a partir do ano de construção 1992
Vectra-B, a partir do ano de construção 1996
Calibra, a partir do ano de construção 1990
Omega-B, a partir do ano de construção 1994

O interruptor de pisca-pisca não volta automaticamente à posição inicial de repouso.

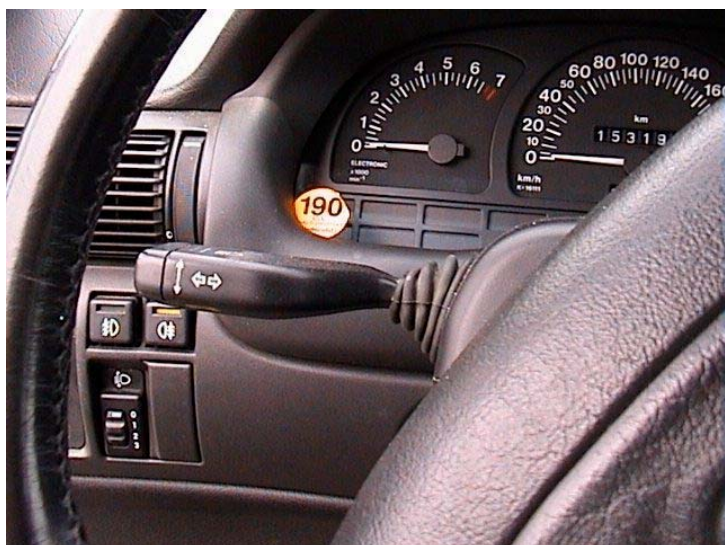
Se o interruptor de pisca-pisca não saltar automaticamente para a posição de repouso depois de ser utilizado, mesmo não havendo defeito no interruptor, a causa poderá ser: O interruptor de pisca-pisca não está bem engatado na coluna de direcção ou só está engatado de um dos lados. Para eliminar o defeito, desmonte o revestimento da coluna de direcção e engate o interruptor de pisca-pisca correctamente. Neste caso não é necessário um interruptor novo.
