Opel Omega B de 1994 a 2001 Farol mal vedado

Tensões no vidro do farol provocam falta de estanquicidade.

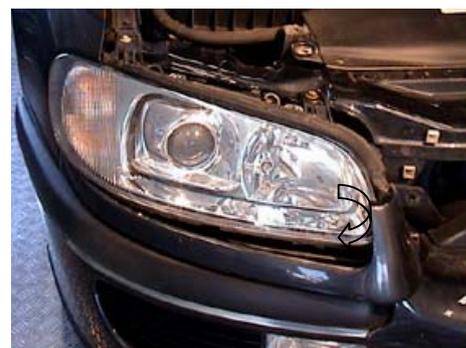
Desmonte a grelha do radiador. Retire o parafuso de fixação do anteparo e vire o anteparo para fora (Fig.1).

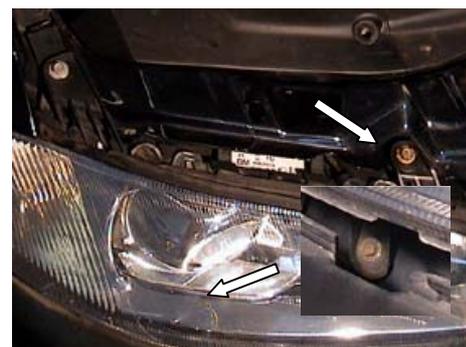
Retire as ligações eléctricas do farol e remova os parafusos de fixação (Fig.2).

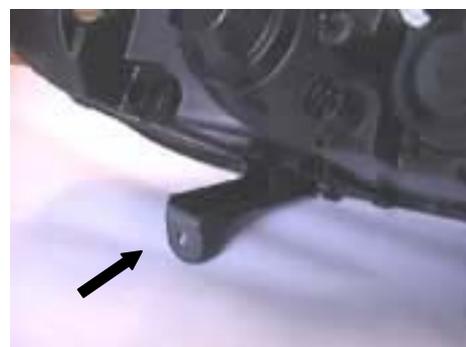
O ponto de fixação inferior (Fig.3) tem eventualmente de ser ajustado no sentido do comprimento do veículo e no sentido transversal. No sentido transversal, o furo tem de ser limado. No sentido longitudinal, a distância entre o suporte (em baixo) e a carroçaria tem de ser ajustada com uma anilha. Para uma montagem mais simples a anilha deve ser colada ao suporte.

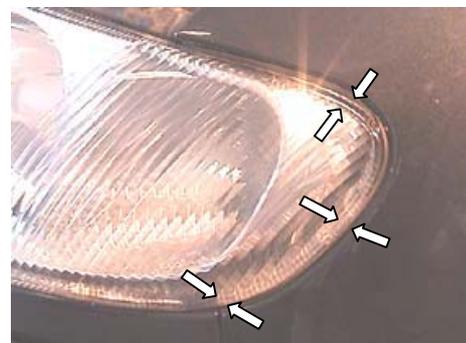
O suporte deverá ser ajustado de forma a que a folga entre o farol e a carroçaria se mantenha sempre igual.(Fig.4).
