# FLAŞ BİLGİ

## Opel Insignia Üretim yılı: 2009

### Koltuk yükseklik ayarı arızalı

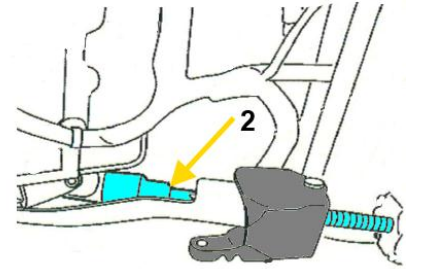
Yukarıda belirtilen araçta koltuk yükseklik ayarı devre dışı kalırsa, bunun nedeni ayar piminin bloke olması olabilir.

Yükseklik ayarı motoru mil ile plastik stoper arasında bloke olabilir.

Ek bir pul (1) koyarak sorun çözülebilir.

- Koltuk sökülmelidir
- Cıvata (2) gevşetilmeli ve sökülmelidir
- Pul (1) ölçüsü 6,4 x 18 x 1,6 numarası 11035613) kullanılmalıdır
- Özel gres (OE no. 13329237) ile yağlanmalıdır
- Cıvata (2) yerleştirilmeli ve 10 Nm torkla sıkılmalıdır
- Koltuk takılmalıdır
