## **OPEL** **Astra-H, Zafira-B,** **Vectra-C, Signum,** **Motor kodu** **Z19DTH, Z19DTJ, Z19DTL**

**2007 yılı itibariyle üretilen Bosch jeneratörlü tüm araçlar**

### **Triger kayışı bölümünde gürültü** **Batarya deşarjı**

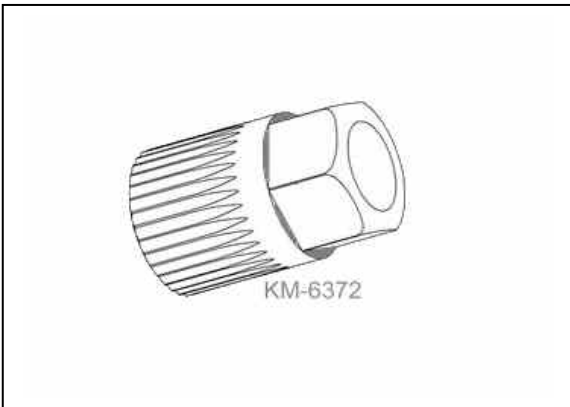
Poly V-kayışı bölümünde güçlü gürültü oluşumuyla birlikte bataryanın deşarjı mümkündür.

Jeneratörün kusurlu bir şekilde rölantide çalışması.

Rölanti kontrol edilir ve gerekirse değiştirilir.

Jeneratör rölanti değişimi için özel bir donanım (KM-6372) gereklidir.
