## **Citroen C4 Picasso ve Grand Picasso Üretim yılı başlangıcı 2006 Sıralı manüel şanzımana sahip tüm araçlar**

### **Motoru çalıştırmak olanaksız**

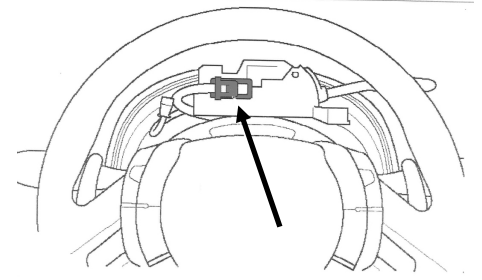
Müşteri yukarıda belirtilen arızadan şikayet ediyorsa, bunun nedeni arızalı bir fiş bağlantısı olabilir. Kötü kontak nedeniyle, vites kolu boş konumda olduğu halde kokpitteki ekranda sürüş düzeyi "A1" gösterilir. Bu yüzden motoru çalıştırmak mümkün olmaz. Bununla ilgili olarak manüel şanzımana ilişkin hata kodları kaydedilmiş olabilir. Bu durumda sürüş düzeyi şalteri ile çoklu fiş arasında sorunsuz bir kontak sağlanıp sağlanmadığını kontrol edin, bkz. Resim 1 ve 2. Eğer fiş bağlantısı gevşemişse yerine sıkı biçimde oturmasını sağlayın.
