BMW 3 serisi (E46) Ksenon aydınlatmaya sahip tüm modeller

Otomatik far mesafesi ayarı çalışmıyor

Flaş bilgi

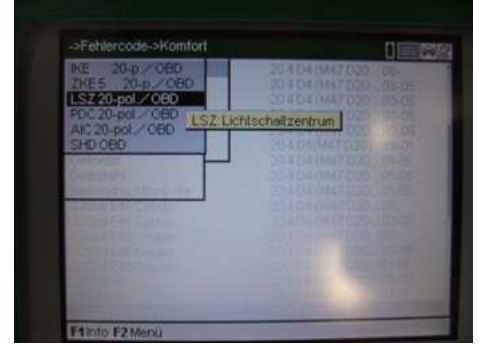
Resim 1

1. Uygun bir tanı test aracıyla hata kodunu okuyun. Bunun için araç seçimine göre "Işık açma merkezi" menü ögesini seçin (bkz. resim 1).
2. Bu durumda ön araç düzeyi sensöründe hatalı gerilim beslemesi tanınır (bkz. resim 2).
3. "Ölçüm değerleri ve parametreler" menü ögesi altında sensörün fiili değerleri araştırılır. Ön sensörde (yükleme sensörü) değer 0,2 voltur, yani çok düşüktür. Seviye değişikliğinin simülasyonu da bu değer değişmez.
4. Aracı kaldırın ve fiş bağlantısı ve sensörün kablo şebekesinde hasar veya aşınma olup olmadığını kontrol edin. Orada kusur bulunmazsa, sensörde dahili bir hata olduğu düşünülebilir.
5. Araç seviye sensörünü değiştirin. **Öneri:** Fiş montajı için Hella özel sprej kullanımını tavsiye ederiz. Bu tüm

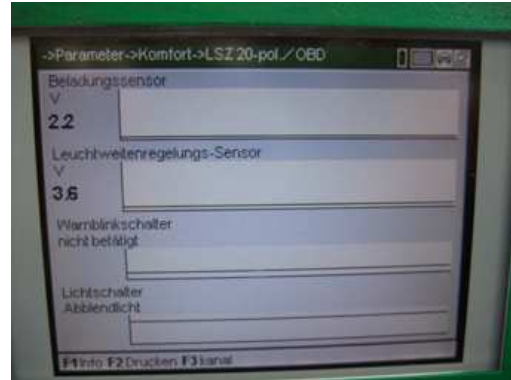
Resim 3

- Değiştirildikten sonra ön sensörün değeri 2,2 volt olur ve böylece hedef alanda kalır (bkz. resim 3).
- Aracın süspansiyonunu ayarlayın ve farları üretici bilgilerine göre ayarlayın.
