Thermoshock

Begripsverklaring

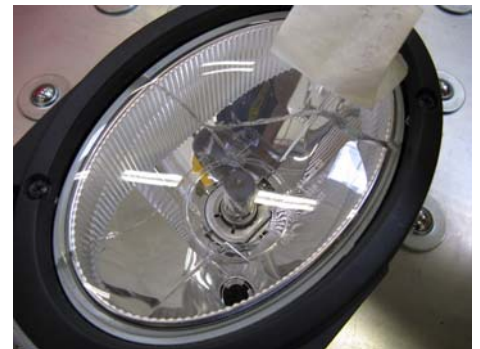
Onder thermoshock begrijpt men de snelle, plotselinge temperatuurverandering van een materiaal. Dit leidt, in het bijzonder bij glas van warm naar koud, tot trekspanningen aan het deelopervlak en via de doorsnede. Het materiaal wordt blijvend beschadigd als het temperatuurverschil een bepaalde waarde overschrijdt.

Barst aan de afsluitplaat

- Gebruik van niet-goedgekeurde gloeilampen (te hoog vermogen)
- Aanwezige schade aan het oppervlak van de afsluitplaat door steenslag
- Plotselinge afkoeling van het buitenoppervlak van de afsluitplaat bijv. door stromend water of sneeuw bij het rijden door plassen of hopen opgewaaide sneeuw
- Accumulatie van trekspanningen bij de montage (inbouw) met trekspanningen bij de werking van de koplamp door de temperatuur.
