# Informações técnicas

## Informação do produto Novos calços de travões 8DB 355 009-121 / 8DB 355 011-731 Pinça combinada TEVES

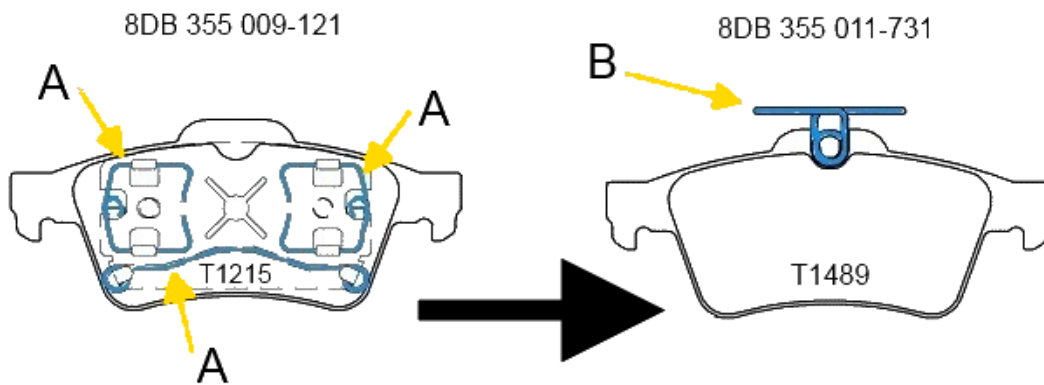
## Figuras

O calço do lado do êmbolo, na versão 8DB 355 009-121 / T1215, foi fixado por molas (A) no êmbolo, a fim de reduzir os ruídos e vibrações. Esta característica exige do técnico uma montagem minuciosa e correta.

Devido a erros na montagem pode acontecer que a mola não encaixe corretamente no êmbolo, causando um acentuado desgaste oblíquo e um elevado aumento do ruído.

O equipamento do novo calço difere substancialmente da versão anterior, mas pode ser utilizado sem quaisquer receios.

O calço do travão, com mola de pressão (B), tem que ser montado do lado do êmbolo na pinça.

Alguns fabricantes automóveis renovaram o sistema e introduziram um calço de travão modificado.

Esta substituição do produto não é realizada em todos os modelos Renault e Nissan. Consultar no catálogo as respetivas atribuições dos produtos.
