## Lâmpadas de xénon D2 SIR

### Quebra dos encaixes de baioneta

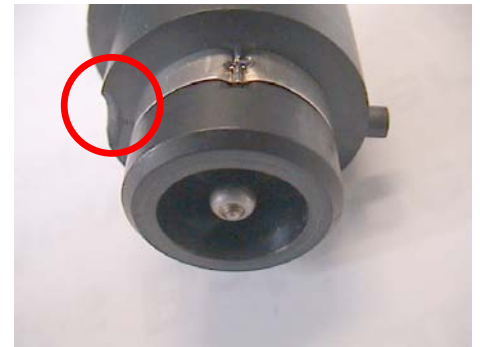
Fig. 1

Se a ficha de alta tensão for incorrectamente montada na lâmpada, os encaixes de baioneta do porta-lâmpadas podem partir (figura 1).

Assim, é necessário montar a ficha com cuidado para evitar danos consequentes.

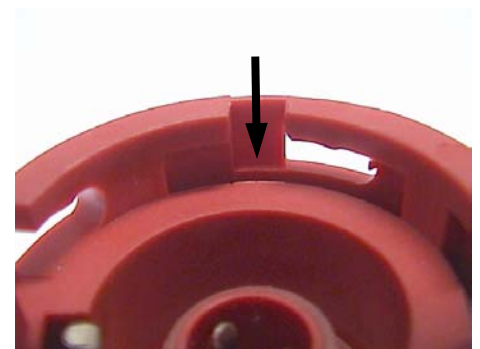
Fig. 2

- A ficha (conector) é montada inclinada
- A ficha é rodada demasiado cedo, antes de encaixar suficientemente (batente) na lâmpada (figura 2)
- A lâmpada é rodada com força excessiva contra o batente (figura 3)
