Peugeot 307 HDI - Fehlercodes: P0100, P3008 | HELLA

Peugeot

307 HDI

Motorcode: 9HZ (DV6TED4)

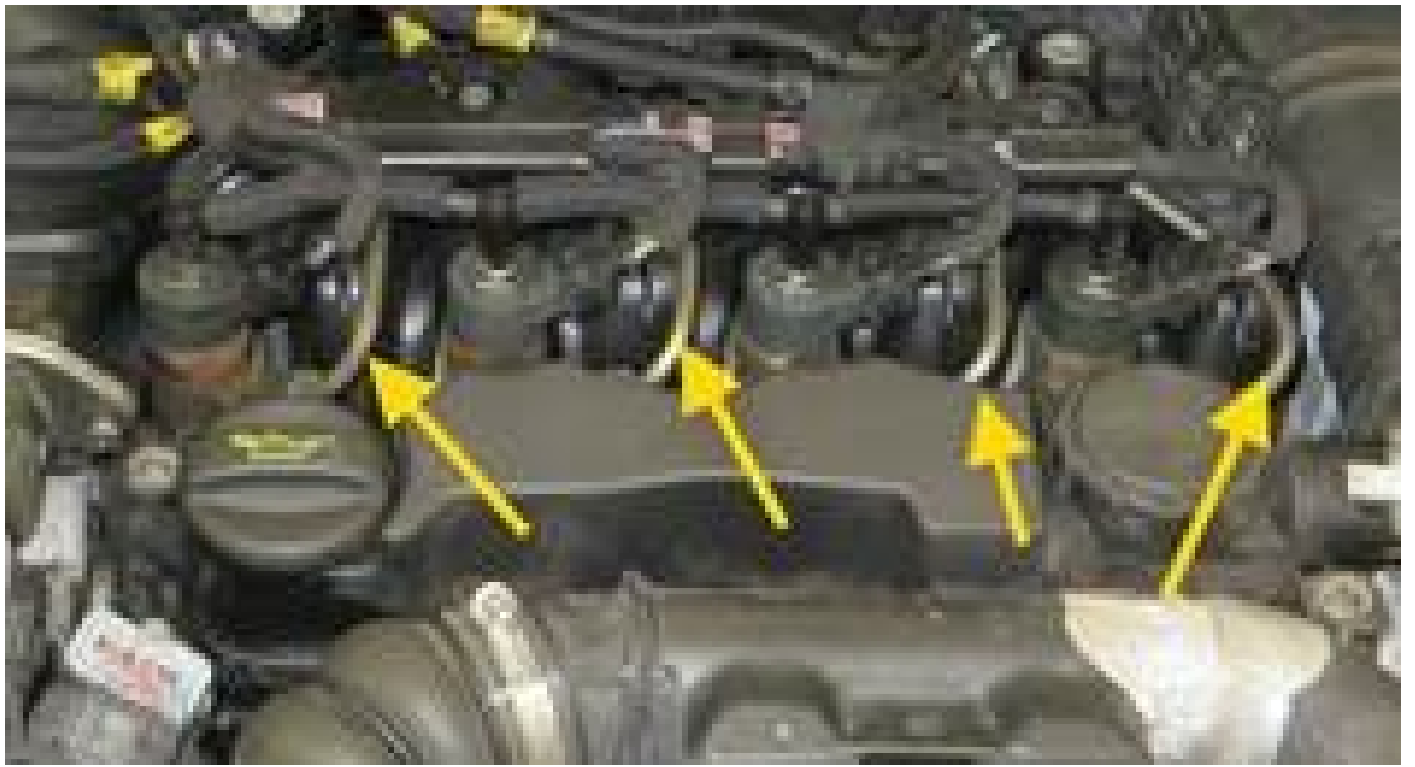
Wenn bei oben genanntem Fahrzeug ein schlechtes Beschleunigungsverhalten im Zusammenhang mit einem flatternden Geräusch im Bereich der Spritzwand festgestellt wird, kann eine mögliche Ursache dafür eine defekte Ansaugbrücke sein.

Die Ansaugbrücke besteht aus zwei zusammengeklebten Kunststoff- Gehäusehälften. Eine undichte Klebestelle (A) führt zum Entweichen der Luft bei steigendem Ladedruck und somit auch zur Geräuschbildung. Je nach Größe der Undichtigkeit kann es auch zu folgenden Fehlereinträgen im Motorsteuergerät kommen.

Wird eine Undichtigkeit festgestellt muss die Ansaugbrücke komplett erneuert werden. Eine Reparaturmöglichkeit besteht nicht. Zur Erneuerung der Ansaugbrücke müssen auch die Hochdruck- Kraftstoffleitungen der Einspritzventile (Injektoren) ausgebaut werden.

Um spätere Undichtigkeiten zu vermeiden die Leitungen sorgfältig aus- und wieder einbauen.

Ausgiebige Probefahrt durchführen!
