BULLETIN

Peugeot 307 HDI Motorkode: 9HZ (DV6TED4) Årgang: 2004 - 2005

Dårlig accelerationsevne
Støj fra væggen til motorrummet
Motorkontrollampen lyser sporadisk
Fejlkoder: P0100, P3008

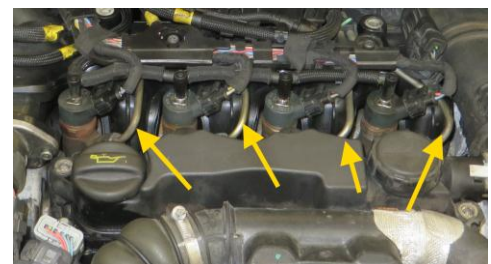
Indsugningsmanifolden består af to plasthalvdele, der er limet sammen. Hvis limfugen er utæt (A), vil luften kunne strømme ud, når ladetrykket stiger, hvilket medfører støj. Alt efter størrelsen af utætheden kan der blive lagt følgende fejlkoder i motorstyreenheden.

Hvis der konstateres en utæthed, skal indsugningsmanifolden udskiftes komplet. Den kan ikke repareres. Udskiftning af indsugningsmanifolden kræver, at også højtryks-indsprøjtningrørene til indsprøjtningdyserne (injektorerne) afmonteres.

For at undgå senere utætheder skal rørene af- og påmonteres med omhu.
