BMW 3er (E46) Alle Touring-modeller Konstruktionsår 2001-2005

Svigt af nummerpladelys

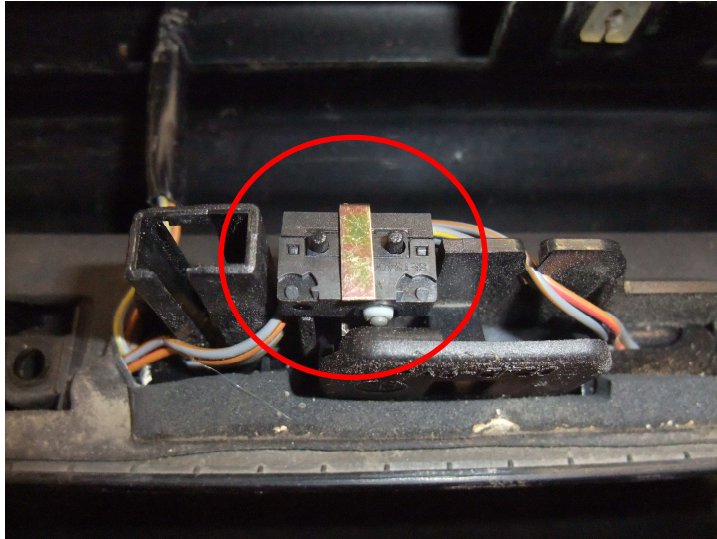
Hvis den ovennævnte fejl påpeges af kunden, så er det ikke nødvendigvis lyset i sig selv, der er årsagen. På grund af fugt i lygterne opstår der rust i kontakten (se ill. 1). Ud over kapillæreffekt i kablerne kan der forekomme vandindtrængning i kontakten. Det fører som regel til rust i kontakten, hvilket viser sig ved mangelfuld kontakt. Periodevis kan det forekomme, at bagsmækken låser og lukker selvstændigt. I det tilfælde er fremgangsmåden således:

- Nummerpladelysenheden afmonteres. Dertil skal de fire torx-skruer løsnes (se ill. 2). Enheden sidder stadig fast på karosseriet på begge sider. Med et håndtag af kunststof "drejes" enheden forsigtigt af karosseriet.
- Kontakten i nummerpladelyset rengøres. Hvis skaden er for stor, skal holderen til nummerpladelyset udskiftes.
- Ved sporadisk åbning og lukning af bagsmækken skal kontakten testes, om nødvendigt udskiftes (se ill. 3).
- Afmonterede dele bliver igen monteret i omvendt rækkefølge. Kontroller lysanlæggets og kontaktens funktion.
