Ford Ka, fabricación desde 01.09.1996 Ford Fiesta, fabricación desde 08.1995 hasta 09.2001, todos los modelos con motor Endura E 1.3I

Aumento del número de revoluciones al ralentí al cambiar de marcha

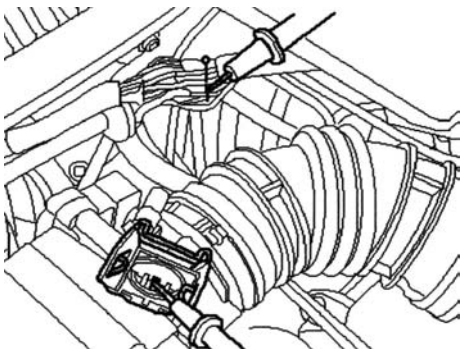
Fig. 3

Si se observa el fallo arriba mencionado, la causa podría radicar en un conector defectuoso del sensor de la válvula de mariposa. Debido a este fallo, se transmiten valores no plausibles a la unidad de control. En este caso, es preciso sustituir el sensor, el conector y el mazo de cables (cable del sensor). Estos recambios se ofrecen como juego de reparación. Proceder de la manera siguiente:

- Almacenar el código de clave de la radio y desembornar la batería.
- Desenchufar del sensor el conector (v. fig. 1).
- Retirar el aislamiento del mazo de cables (en la parte superior del compartimento del motor, v. fig. 2). Dado que los colores de los cables del sensor están repetidos en el mazo de cables (cable blanco 2x, cable marrón-rojo 2x), es preciso utilizar un multímetro para identificar los cables correctos (control de continuidad, v. fig. 3).
 - Pin 1 cable amarillo
 - Pin 2 cable blanco
 - Pin 3 cable marrón-rojo
- Cortar y pelar los cables identificados.
- Utilizando uniones soldadas CWT (nº de Hella 8KW 744 888-003), unir los extremos de los cables del conector de cable sustituido a los otros cables (v. fig. 4).
