FORD Ka, depuis 01.09.1996 FORD Fiesta, de août 1995 à septembre 2001, tous avec moteur Endura E 1,3 l

Augmentation du régime de ralenti augmentant lors du changement de rapport

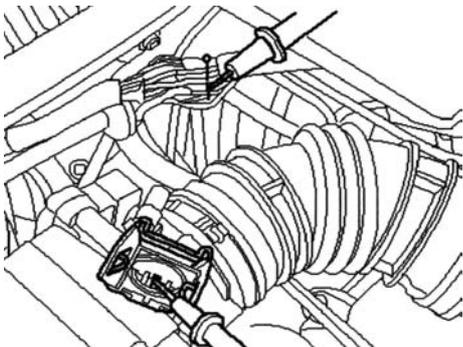
Figure 3

Un connecteur défectueux du capteur de papillon peut être en cause. Des valeurs non plausibles sont alors transmises au calculateur.

- Enregistrer le code radio et débrancher la batterie.
- Débrancher le connecteur du capteur (voir figure 1).
- Enlever l'isolation du faisceau de câbles (en haut dans le compartiment moteur, voir figure 2). Comme on retrouve plusieurs fois les couleurs des câbles du capteur dans le faisceau (câble blanc 2x, câble marron-rouge 2x), identifier les bons câbles à l'aide d'un multimètre (contrôle de continuité, voir figure 3).
 - Broche 1 câble jaune
 - Broche 2 câble blanc
 - Broche 3 câble marron-rouge
- Couper et dénuder les câbles identifiés.
