BMW

3-serie (E46)

Alle touring modellen

Uitvallen van kentekenverlichting

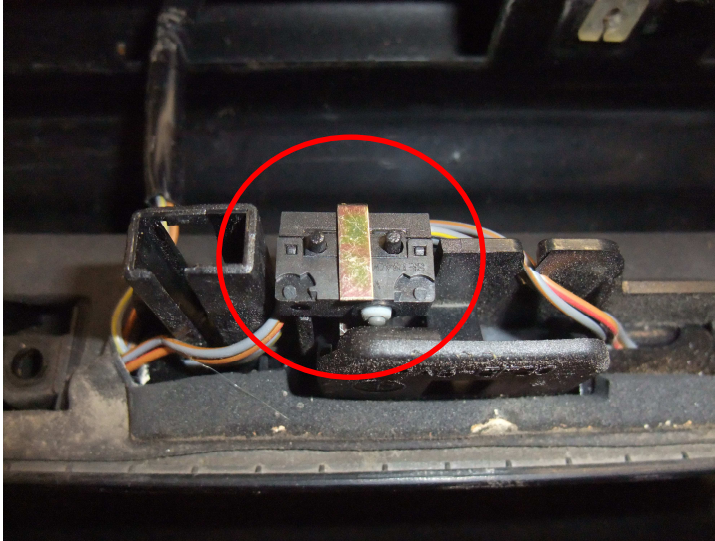
Wordt de bovenstaande storing door de klant gemeld, is niet altijd het lampje hiervan de oorzaak. Door veel vocht in de verlichtingsarmaturen ontstaat contactcorrosie (zie afb. 1). Door capillaire werking in de kabels kan daarna water indringen in de contactschakelaar. Hierdoor ontstaat doorgaans corrosie in de schakelaar, waardoor een slecht contact ontstaat. Zo nu en dan kan het voorkomen dat de achterklep zichzelf vergrendelt, resp ontgrendelt. In dat geval als volgt te werk gaan:

- kentekenverlichtingseenheid uitbouwen. Hiervoor de Torx-schoeven losdraaien (zie afb. 2). Aan beide zijkanten is de eenheid nog in de carrosserie vastgeklemd. Met een kunststofhefboom de eenheid voorzichtig uit de carrosserie "wrikken".
- Contacten van de kentekenverlichting reinigen. Bij te grote beschadiging moet de kentekenhouder worden vervangen.
- Bij zo nu en dan ontgrendelen, resp. vergrendelen van de achterklep, de contactschakelaar controleren en evt. vervangen (zie afb. 3).
- Uitgebouwde onderdelen weer in omgekeerde volgorde inbouwen. Verlichtingsinstallatie en schakelaar op werking controleren.
