Boletim Informativo

Renault Espace-IV Ano de construção 2002-2014 Todos os modelos Travão de disco no eixo traseiro

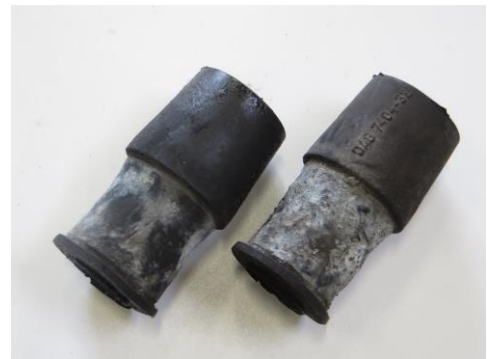
Se nos veículos supracitados for detetado este defeito, o problema pode dever-se a um encravamento ou mau funcionamento da guia da pinça do travão. Uma forte oxidação da carcaça em alumínio, no interior dos furos, reduz a largura do assento das buchas de amortecimento e provoca o encravamento dos pinos guia.

Visto que este defeito não é visível por fora deve-se controlar, no âmbito da reparação dos travões, o bom funcionamento das guias das pinças:

- Desmontar os pinos guia e as buchas de amortecimento e controlar relativamente a danos.
- Controlar se os furos estão danificados e, se possível, reparar.

Para estes trabalhos devem ser utilizados escareadores adequados, a fim de reparar o furo uniformemente. No âmbito destes trabalhos de reparação deve-se substituir as buchas de amortecimento e, se necessário, os pinos guia.
